SCHIFFSARCHÄOLOGIE

Weserlastkähne im archäologischen Befund

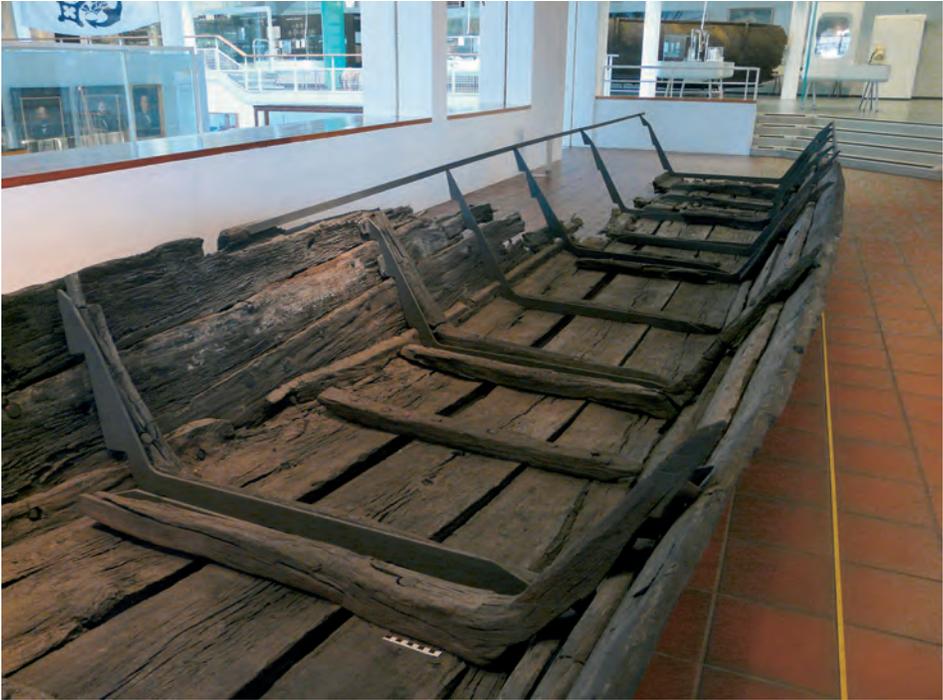
Abb. 1 Ansicht des Lastkahns »Karl« in der Ausstellung des DSM. (Foto: R. Mücke)

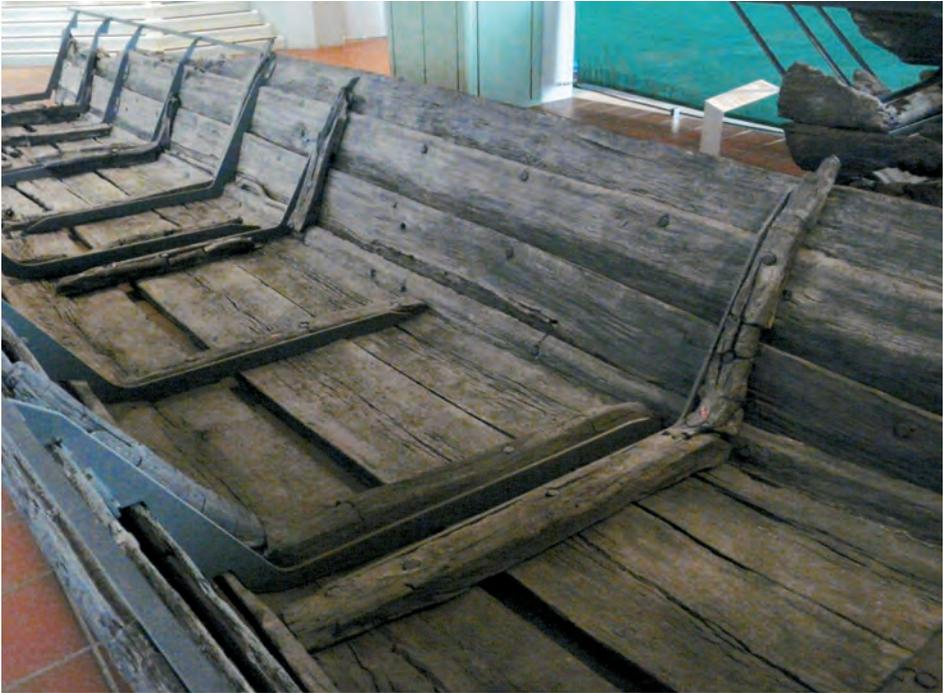
Abb. 2 Ansicht von Bordwand und Boden bei Lastkahn »Karl«. (Foto: R. Mücke)

Der heutige Eindruck des Bodens, bei dem die Planken nicht mehr ganz zusammenpassen, täuscht. Die Abstände zwischen den Planken sind erst nach der Bergung durch Verziehen des Holzes entstanden. Der Boden des Lastkahns ist nicht gerade, sondern im vorderen Teil des Schiffes in sanftem Schwung nach oben gebogen, was in Kombination mit der massiven Holzplatte ein einfaches Auflaufen auf flache Uferbereiche ermöglicht. Zusammengehalten werden die Bodenplanken nicht direkt, sondern durch Halbspanten und Bodenwrangen, die mit Holzdübeln befestigt sind. Auf den Bodenplanken und der massiven Platte am erhaltenen Ende des Schiffes kann man zahlreiche kurze, halbmondförmige Bearbeitungsspuren erkennen, die nicht von der Bergung stammen.

Die Bordwände des Schiffes setzen in einem Winkel von etwa 120 Grad an die Übergangsplanken an. Sie bestehen aus drei klinkerartig, das heißt überlappend aneinandergesetzten Planken, die ebenfalls überlappend an die Kimmplanke angesetzt sind. Gehalten werden diese Planken durch Holzdübel, sie sind also im Gegensatz zu den Bodenplanken direkt miteinander verbunden. Die Bordwände sind in der Längsrichtung gebogen und somit verringert sich die Breite des Bootes zu beiden Enden hin. Dadurch, dass der Boden am erhaltenen Ende bis zur Platte ansteigt, werden die Seitenplanken durch den Boden diagonal abgeschnitten. Eine Bordwand des Schiffes (die steuerbordseitige, wenn man das erhaltene Ende als Bug anspricht) ist nur fragmentarisch erhalten und passt nach der Bergung nicht mehr zusammen.

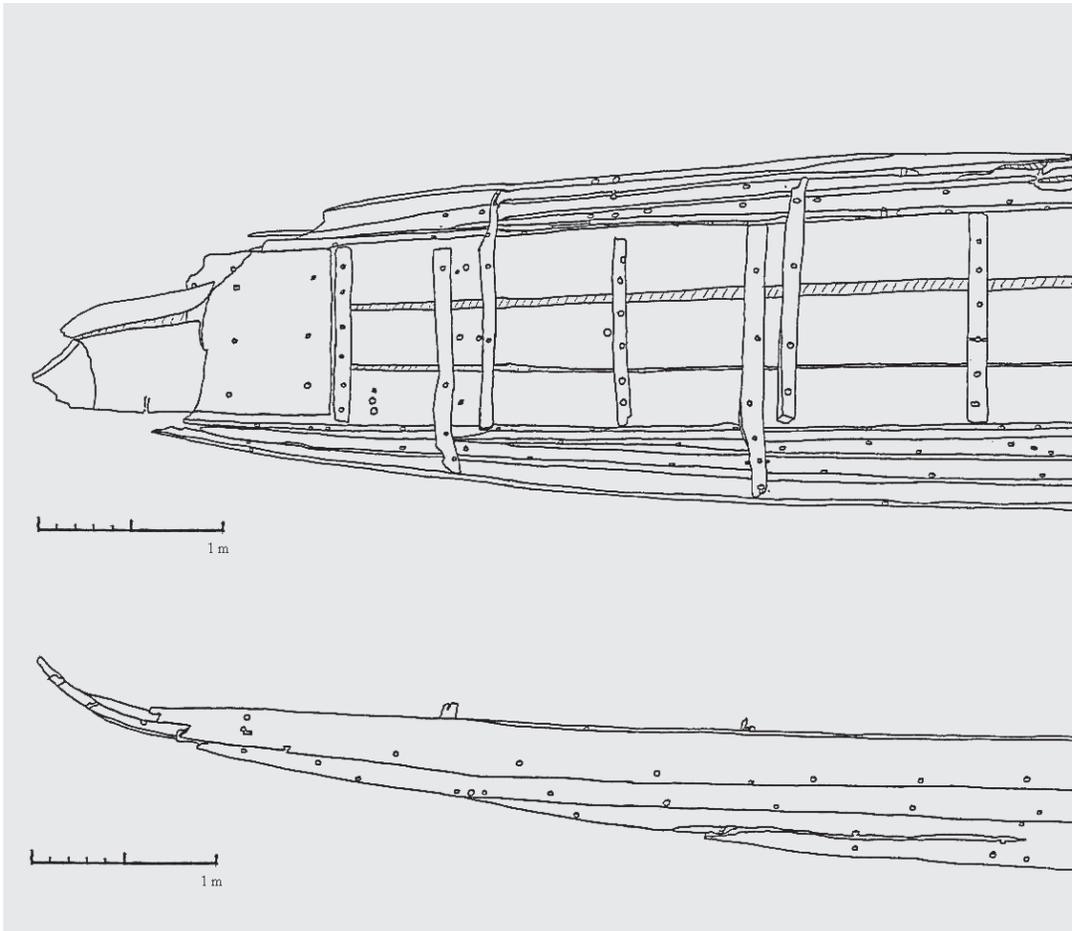
Taf. 1 Draufsicht und Längsschnitt von Lastkahn »Karl«. (Zeichnung: R. Mücke/M. Sietz)

Das Schiff »Karl« ist ein langer, flachbodiger Lastkahn, der in der Draufsicht sanft gerundete Bordwände hat und im Querschnitt trapezförmig ist. Er hat heute noch eine Länge von 11,08 m. Bei der Ausgrabung waren noch 11,50 m beobachtet worden, aber an der Spundwand konnte nicht alles geborgen werden. Aufgrund der Krümmung der Seitenwände in der Draufsicht, die am fragmentierten Ende wieder leicht zurückgeht, kann man davon ausgehen, dass etwas über die Hälfte des Schiffes erhalten ist. Somit ist eine ursprüngliche Länge von 16–20 m, wie sie erstmals von Hoffmann und Ellmers vorgeschlagen wurde⁷, sehr wahrscheinlich.

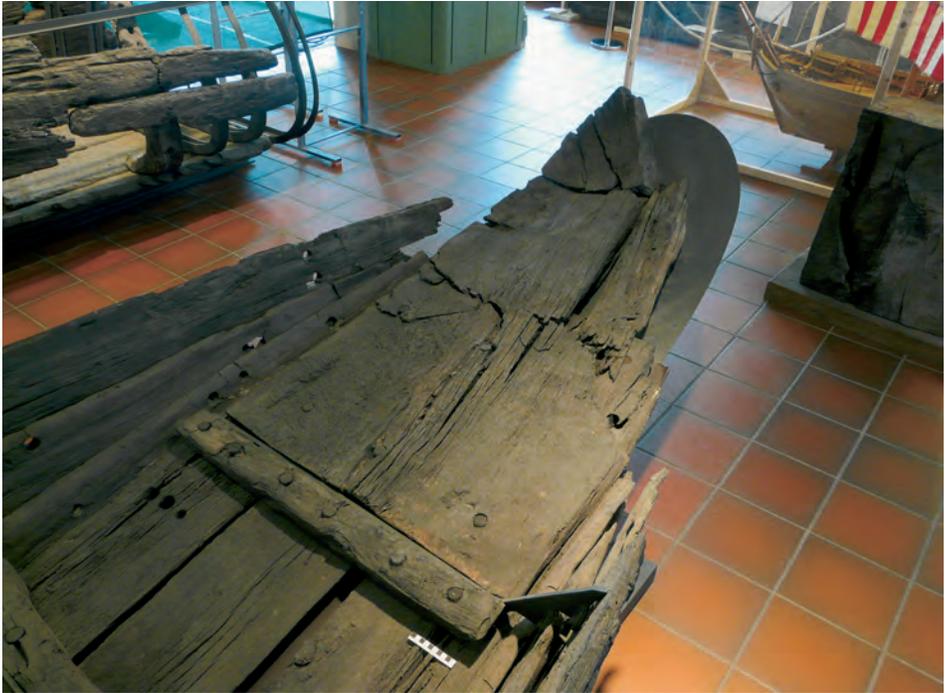
Abb. 3 Die sog. Bugplatte von Lastkahn »Karl«. (Foto: R. Mücke)

Eine Besonderheit von »Karl« ist die am erhaltenen Ende auf den Bodenplanken befestigte, wiederum nach oben gebogene Platte aus Eiche. Sie hat eine Stärke von etwa 10 cm und wurde aus einem Stück gefertigt. Da die Ausgräber das erhaltene Ende des Schiffes von Anfang an als Bug beschreiben, wird die massive Platte ebenfalls als »Bugplatte«

bezeichnet.¹³ Hakelberg verwendet dagegen den aus der neueren Schifffahrtsgeschichte bekannten Begriff »Kaffe«.¹⁴ Dennoch soll hier der etwas einfachere Ausdruck »Bugplatte« beibehalten werden. Sie markiert den Abschluss des Schiffes und wurde mit acht Holzdübeln besonders fest fixiert. Wahrscheinlich diente diese Platte zum besseren Anlanden an flachen Uferbereichen, zum Be- und Entladen und zum Schutz der Planken des Bugs vor Stößen. Es ist durchaus möglich, aber nicht zu beweisen, dass die Bugplatte erst zu einem späteren Zeitpunkt am Schiff befestigt wurde.

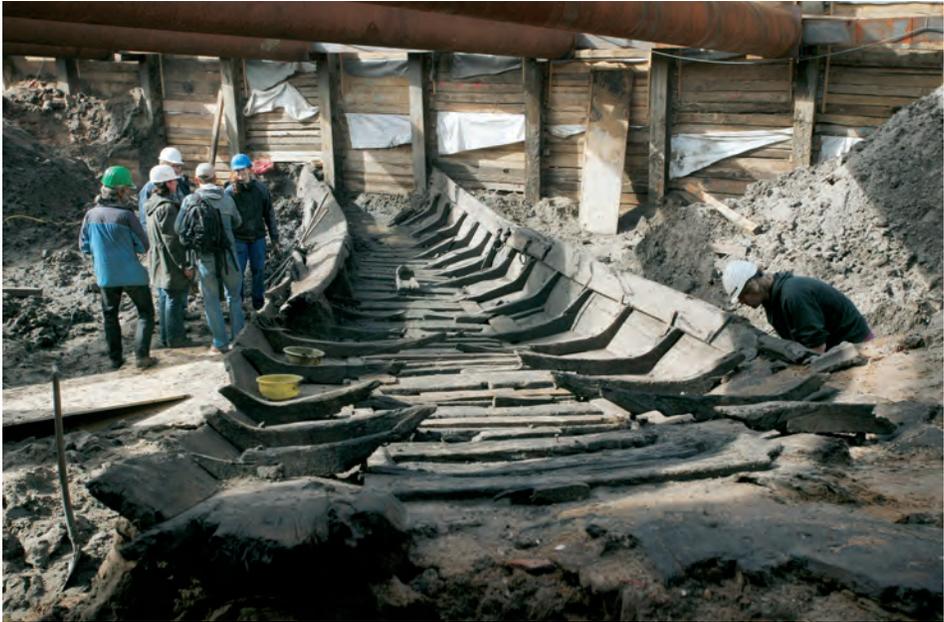
Abb. 4 Gesamtansicht von Lastkahn 1 vom Teerhof. (Foto: D. Bischof)

Lastkahn 1 hatte bei der Bergung noch eine Länge von 16,40 m und wurde direkt an der Spundwand abgesägt. Die heutige maximale Breite des Kahns beträgt 3,10 m. Da die Bord-

wände aber durch den Druck der Erde im Laufe der Zeit nach außen gedrückt wurden, war der Kahn wahrscheinlich ursprünglich nur etwa 2,50 m breit. Die Bodenbreite des Kahns beträgt durchgängig ungefähr 1,30 m. Die Bordwandhöhe des Schiffes liegt schätzungsweise bei 0,80–0,90 m.

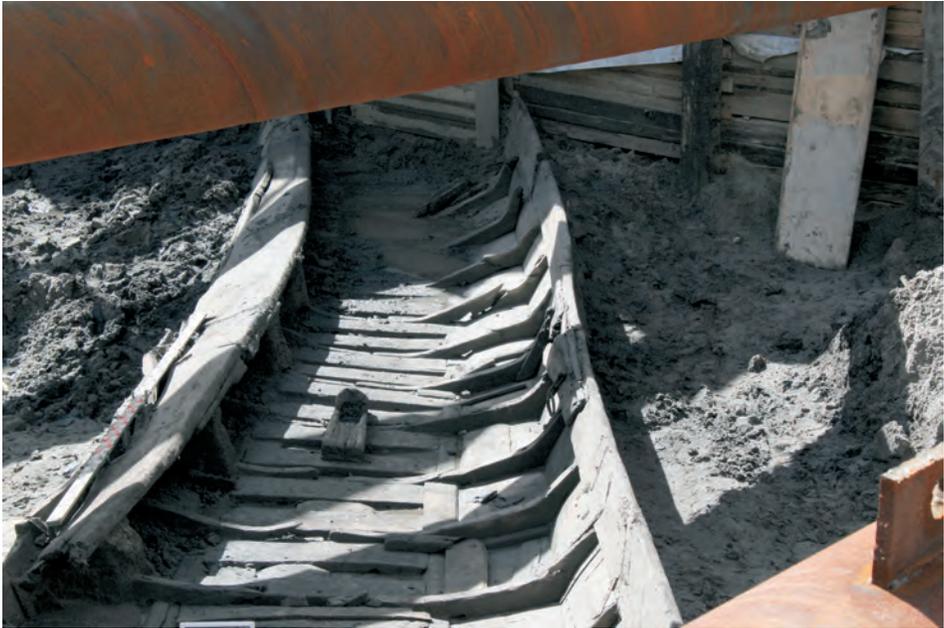
Abb. 5 Mittlerer Teil und Mastschuh von Lastkahn 1. (Foto: D. Bischof)

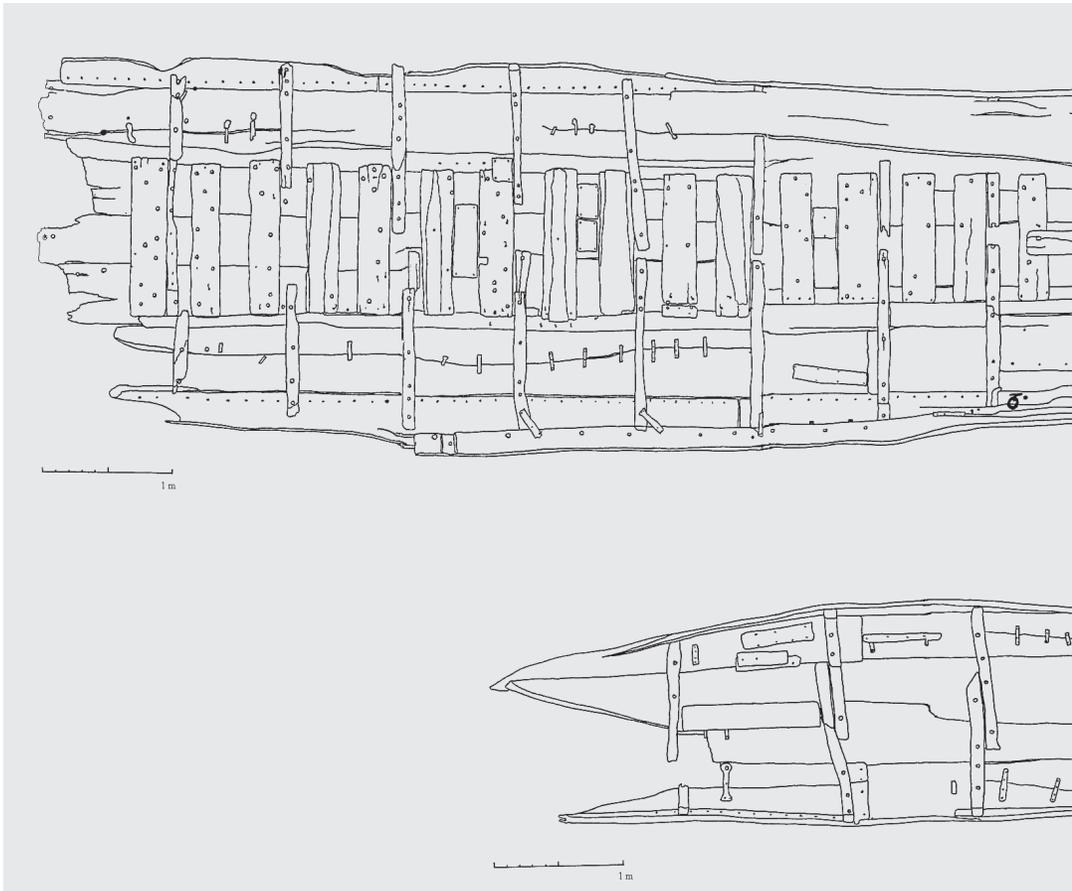
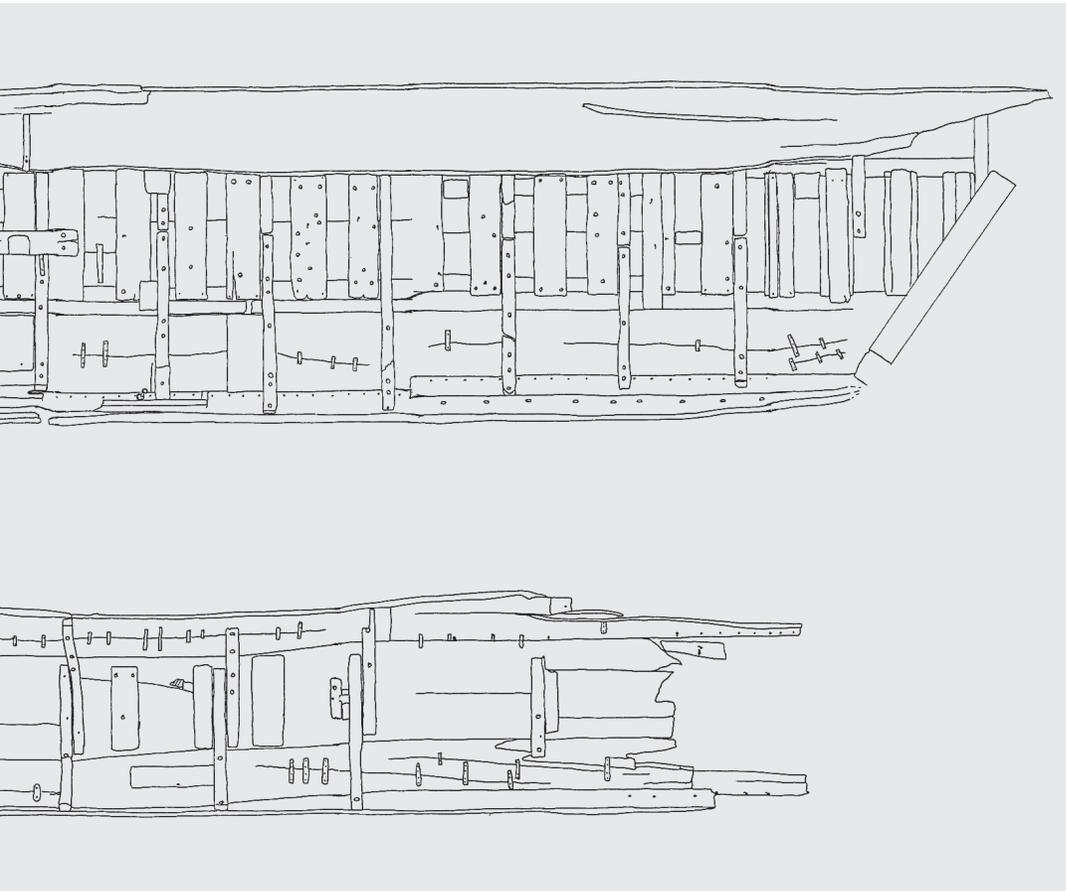
Taf. 2 Draufsicht von Lastkahn 1 (oben) und Kahn 2 aus Bremen-Teerhof. (Zeichnung: R. Mücke, nach D. Jäger)

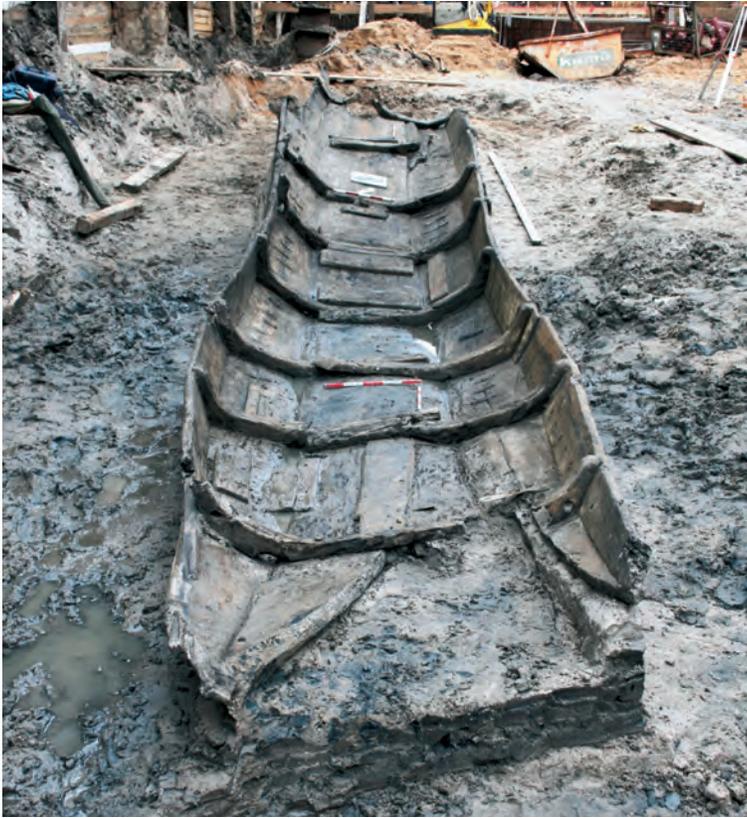
Abb. 6 Gesamtansicht von Lastkahn 2 vom Teerhof. (Foto: D. Bischof)

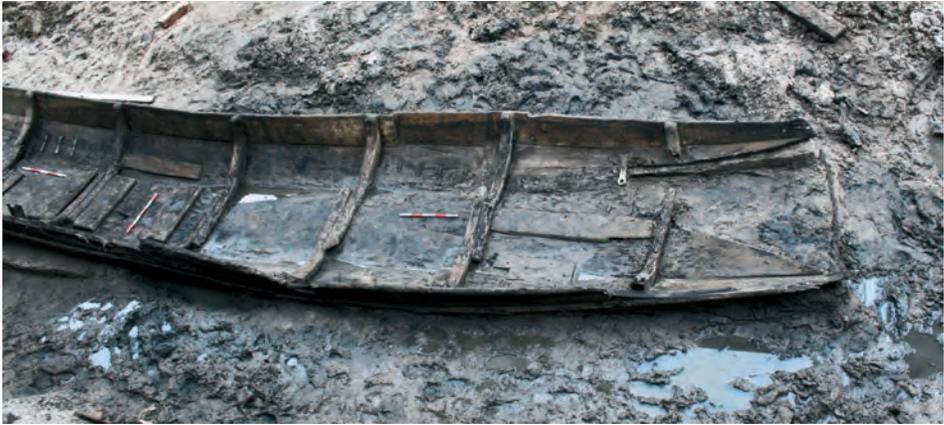
Abb. 7 Das eine erhaltene Ende des kleinen Teerhof-Kahns. (Foto: D. Bischof)

Lastkahn 2 vom Teerhof ist ein Beispiel dafür, wie das Problem des Übergangs zwischen Boden und Bordwand auch ohne eine spezielle Übergangs- oder Kimmplanke gelöst werden konnte. Der untere Teil der Bordwand wurde ganz einfach unten an die Bodenplanke gena-

gelt. Da der Winkel des unteren Teils der Bordwand zum Boden nicht so schräg war, konnten sie von unten problemlos mit Eisennägeln miteinander verbunden werden. Allerdings muss in diesem Zusammenhang auch bemerkt werden, dass wegen der fehlenden Übergangsplanke die Längssteifigkeit des Schiffes nicht so groß war wie bei Lastkahn »Karl« oder Kahn 1 vom Teerhof. Ein solches Schiff ohne Übergangsplanke an der schwachen Stelle zwischen Boden und Bordwand muss besser abgedichtet gewesen sein, um das Wasser von außen abzuhalten.

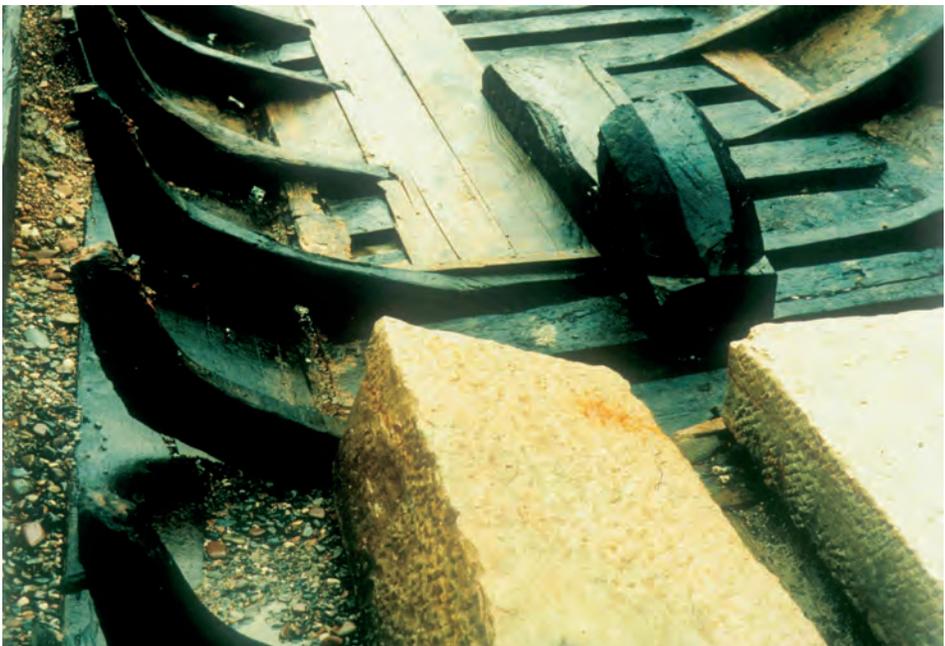
Abb. 8 Rohrsen-Kahn A mit Laufboden und Steinladung bei der Auffindung. (Foto: C. Hils)

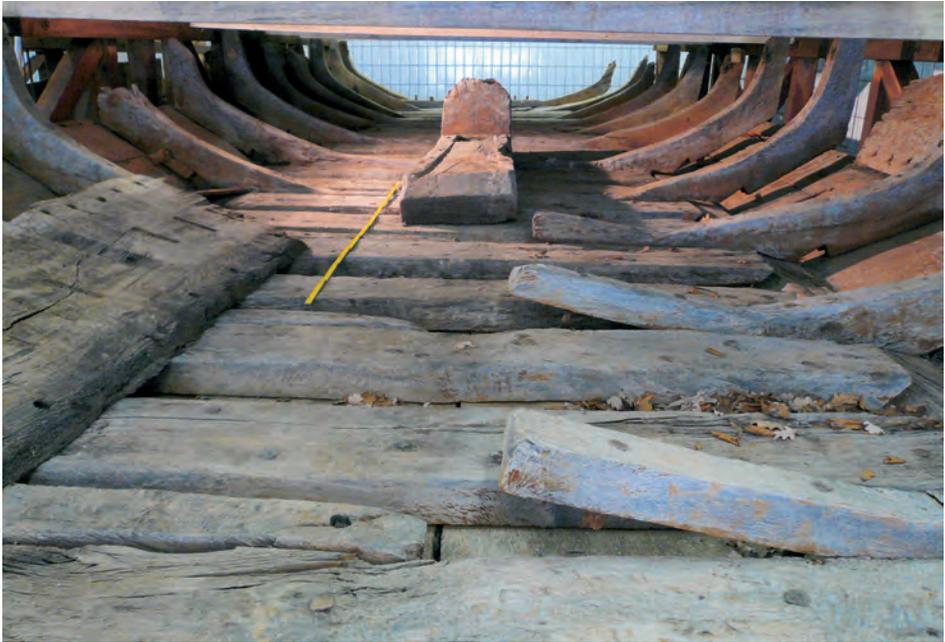
Abb. 9 Spanten, Wrangen und Mastschuh von Kahn A im heutigen Zustand. (Foto: R. Mücke)

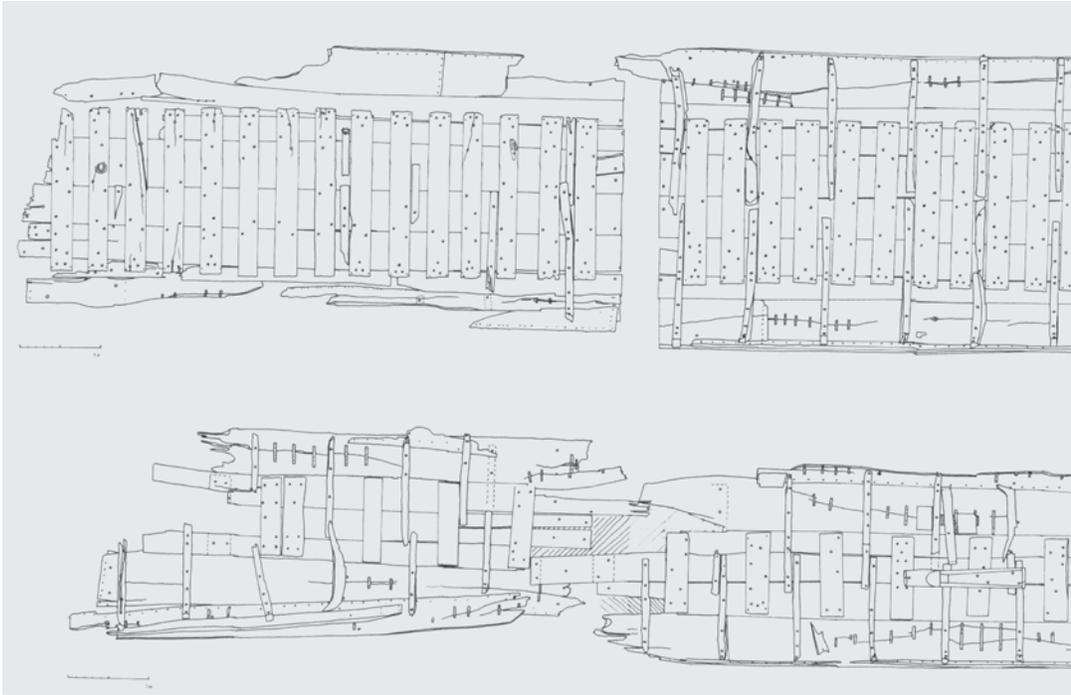
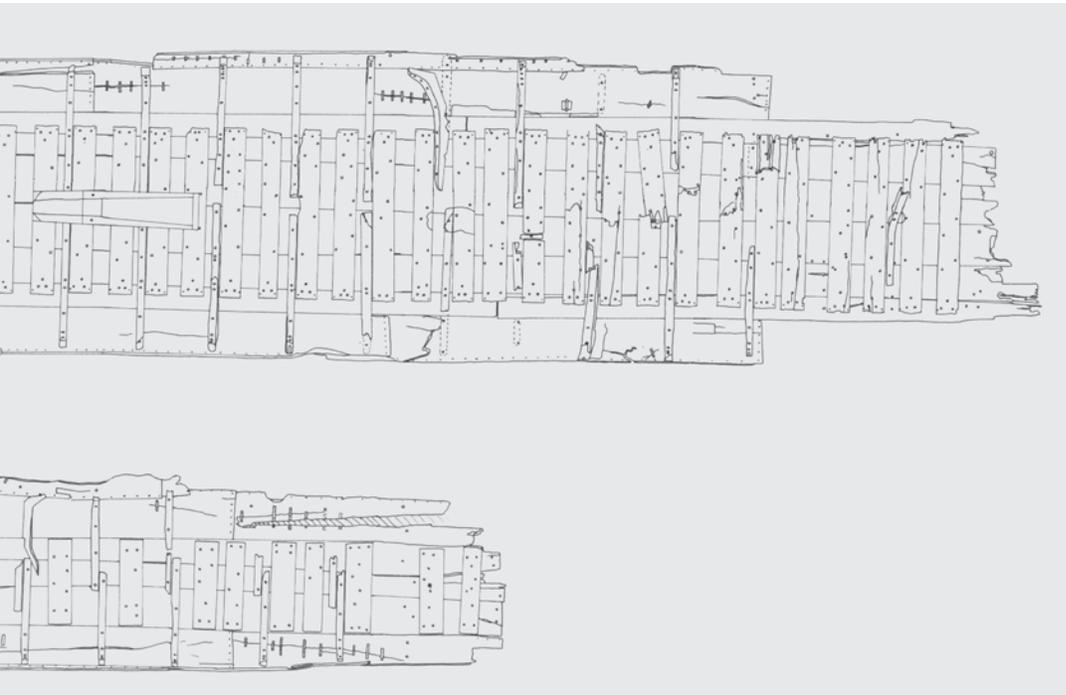
Taf. 3 Draufsicht von Lastkahn A (oben) und Kahn B aus Rohrsee. (Zeichnung: R. Mücke)

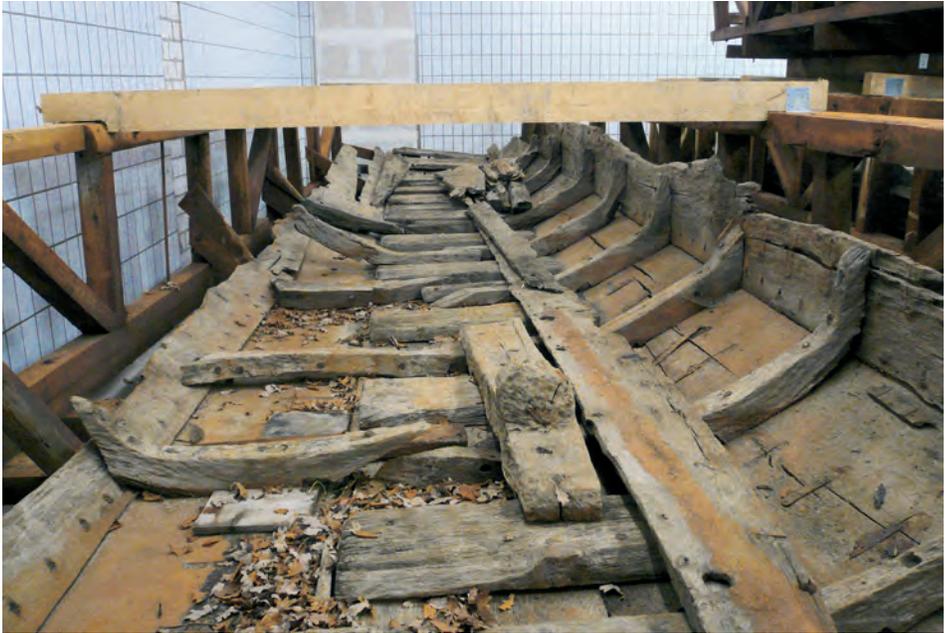
Abb. 10 Rohrsen-Kahn B im heutigen Zustand. (Foto: R. Mücke)

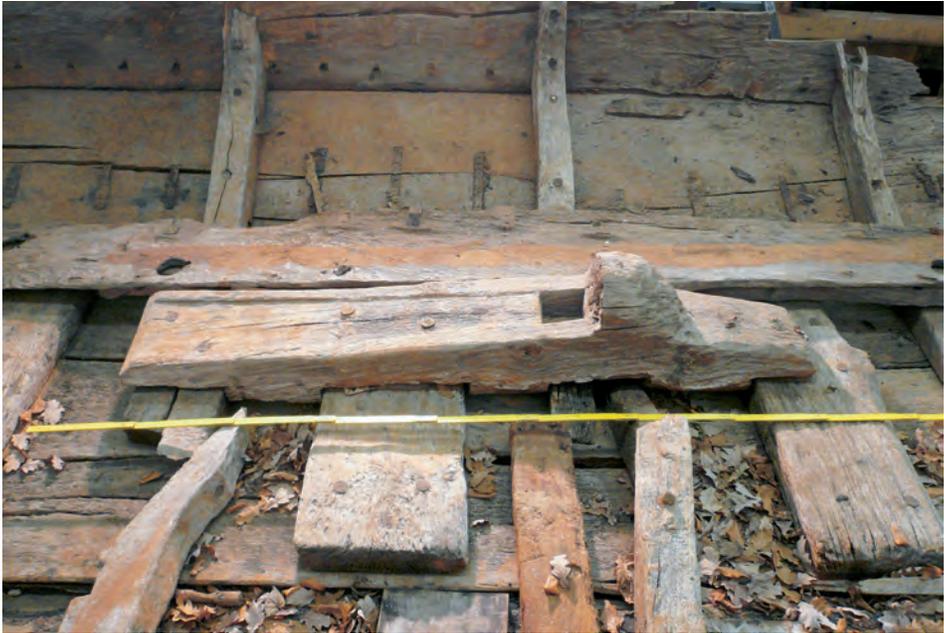
Abb. 11 Bordwand mit Reparatur und Mastschuh bei Kahn B. (Foto: R. Mücke)

Die zahlreichen Beschädigungen des Kahns sind zwar sorgfältig repariert, konnten jedoch weitere Schäden, die heute zu sehen sind, nicht aufhalten. Die vielen Risse der Bordwand wurden wie üblich mit Eisenklammern abgedeckt, wobei bei Kahn B eine besonders enge Stellung der Klammern auffällt. Im heutigen Zustand des Schiffes haben sich einige der Risse trotz der Klammern weit geöffnet, was durch die Lagerung im Wasser bedingt sein kann, aber vielleicht auch schon während der Nutzung des Kahns der Fall war. Einige Teile der Bodenplanken wurden entfernt und durch kleine Bretter ersetzt. Etwas merkwürdig ist ein kleines Brett mit Spitze, das ohne erkennbaren Grund mit nur einem Nagel an der Bordwand befestigt wurde. Welchem Zweck es diente, lässt sich nicht sagen.

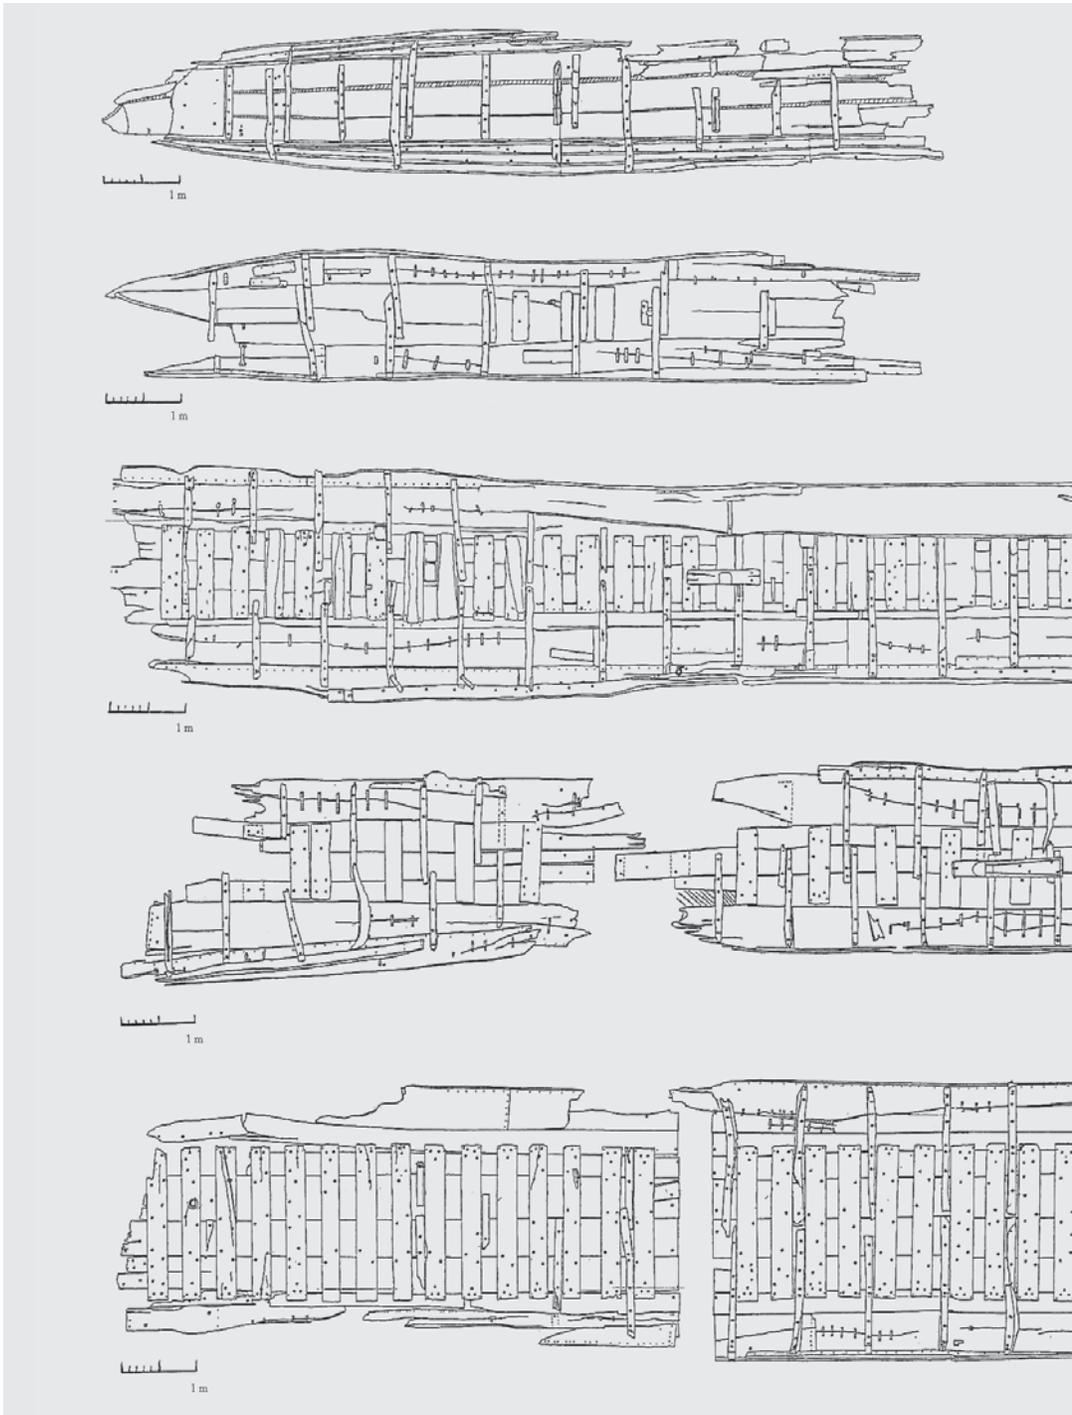
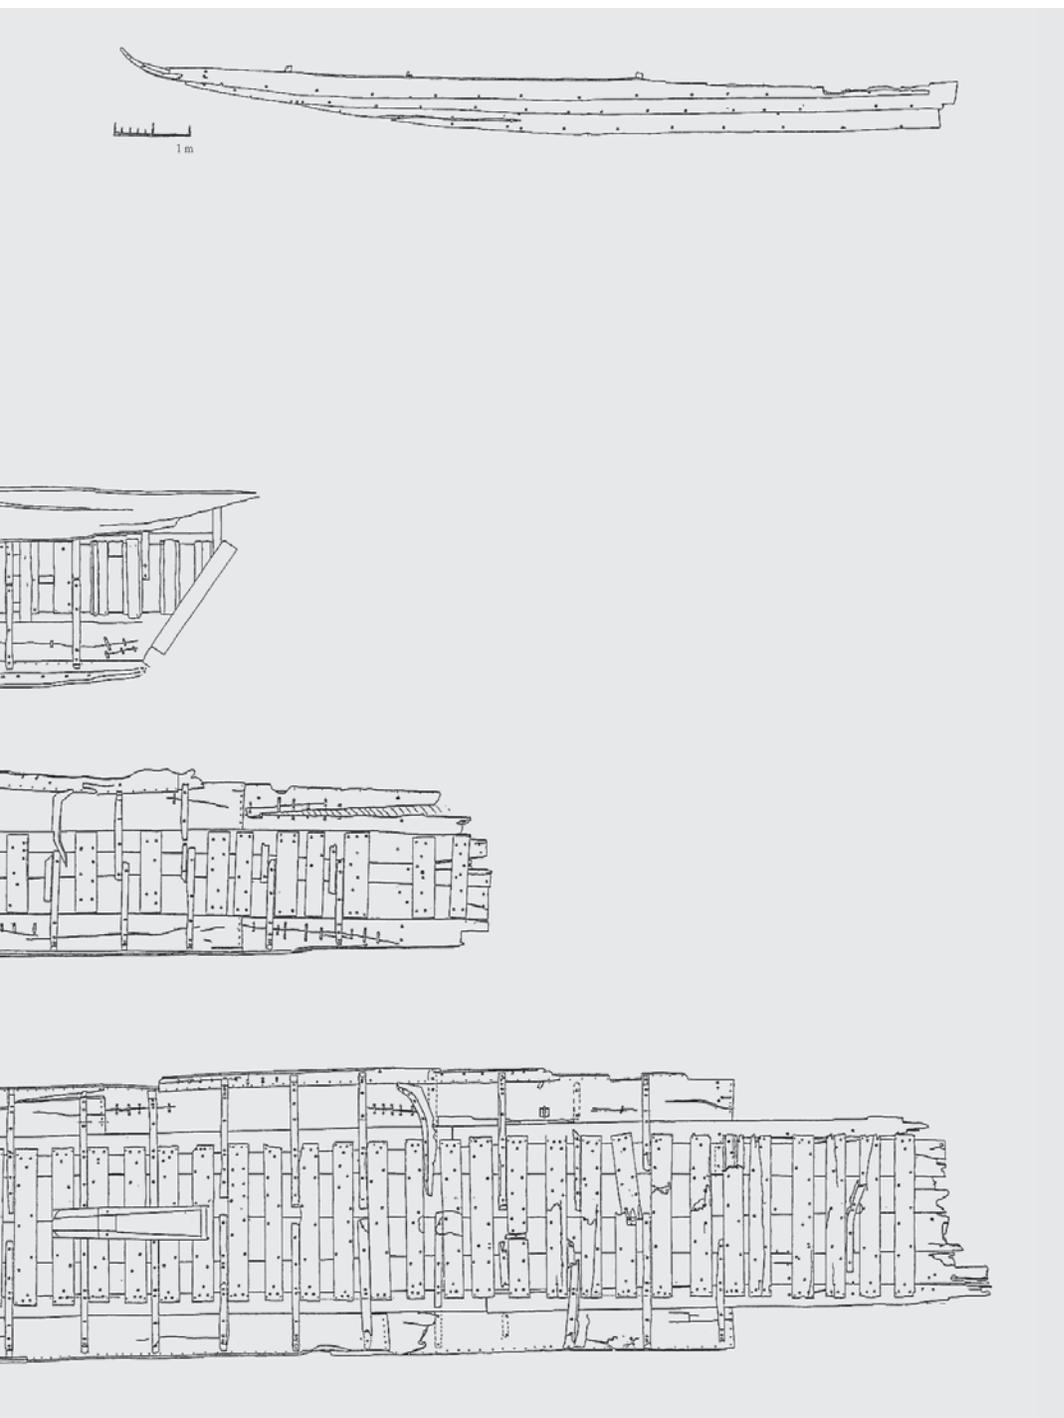
Taf. 4 Draufsicht der Kähne im Vergleich. Von oben: Lastkahn »Karl«, Teerhof-Kahn 2, Teerhof-Kahn 1, Rohrsen-Kahn B und Rohrsen-Kahn A. (Zeichnungen: R. Mücke u.a.)

Bei der Konstruktion der fünf Lastkähne gibt es zahlreiche Gemeinsamkeiten, aber auch Unterschiede. Das kann man bereits erkennen, wenn man die Form der drei Kähne von oben betrachtet. Lastkahn »Karl« ist in der Draufsicht leicht lanzettförmig. Die Bordwände laufen nicht parallel, sondern sind gerundet. Bei den anderen vier Lastkähnen ist die Draufsicht im Prinzip lang rechteckig, in ihrem heutigen Zustand nur gestört durch fragmen-

tierte Bordwände oder Ähnliches. Die Form von »Karl« erinnert also mehr an ein Boot, die der anderen Kähne mehr an einen Kasten.

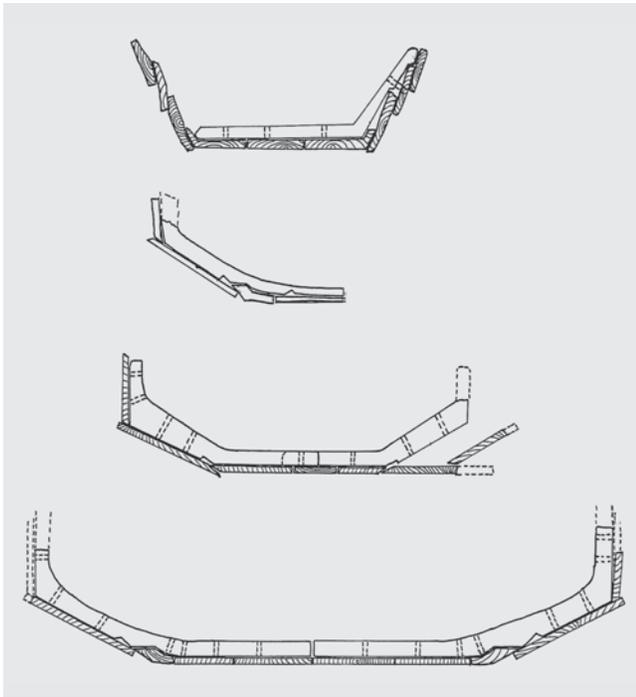
Taf. 5 Querschnitte der Kähne im Vergleich. Von oben: Lastkahn »Karl«, Teerhof-Kahn 1, Rohrsen-Kahn B und Rohrsen-Kahn A. (Zeichnungen: R. Mücke, M. Sietz)

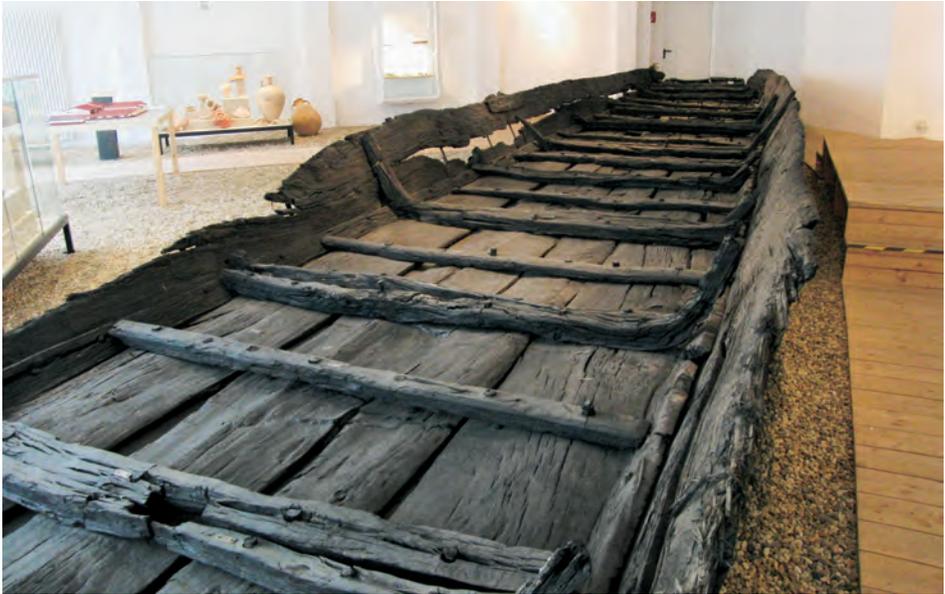
Abb. 12 Kahn Krefeld-Gellep III. (Foto: R. Mücke)

Der Aufbau von Kahn Krefeld III ist vergleichbar mit dem von »Karl«: Das Schiff besitzt eine flachbodige Konstruktion mit an den Enden leicht ansteigendem Boden, eine Übergangsplanke mit niedrigem, gelehntem Seiten- und großem Bodenteil, zwischen den nur eine weitere Bodenplanke eingesetzt wurde, sowie alternierend angeordnete Halbspanten und schmale Wrangen. Bug und Heck des Kahns sind nicht erhalten, weswegen man nicht sagen kann, ob er wie »Karl« eine Art Bugplatte hatte. Das Schiff wurde ebenfalls mit kraweelen Bodenplanken und geklinkerter Bordwand gebaut, allerdings besteht letztere im Gegensatz zu der von »Karl« nur aus einem Plankengang. Der Winkel der Bordwand ist ebenfalls vergleichbar. Auch der Kahn aus Krefeld ist ganz aus Eiche gebaut und wird nur durch Holznägel zusammengehalten. Die Kalfaterung besteht aus Moos.

Einige interessante Details weichen beim Krefelder Kahn jedoch vom Bremer Kahn ab. So konnten im Umfeld des Schiffes einige eiserne Kalfatklammern entdeckt werden und Stender erwähnt sogar eine Kalfatklammer in Originallage am Schiff, was äußerst selten ist.⁷³ Sie hielt die durch Holzkeile in die Fugen zwischen den Planken gedrückte Kalfatmasse fest. Bei Lastkahn »Karl« könnte die Kalfaterung ähnlich befestigt gewesen sein. Eng gesetzte Löcher an der Oberkante der Bordwand des Krefelder Kahns könnten vielleicht zur Befestigung eines Dollbords gedient haben. Wichtig ist auch eine kleine Aussparung in einem Spantenpaar, die auf die Existenz eines kleinen Mastes, der wohl zum Treideln diente, hinweist. Das beweist also, dass Lastkähne auch im frühen Mittelalter getreidelt wurden. Schließlich deutet Stender die Spuren einer Aussparung im Heckbereich als Anbringungs-ort eines Streichruders.⁷⁴

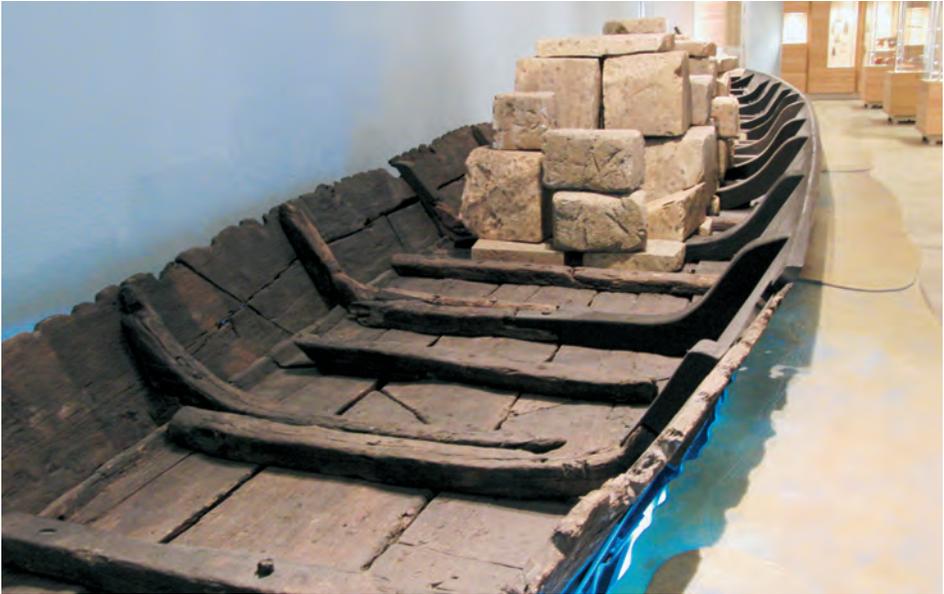
Abb. 13 Der Kahn aus Kalkar-Niedermörmter. (Foto: R. Mücke)

Der Lastkahn aus Kalkar-Niedermörmter wurde 1993 bei Arbeiten im Bereich einer frühgeschichtlichen Rheinrinne gefunden. Der Kahn hat noch eine Länge von 13,70 m, eine maximale Breite von 2,50 m und eine Bordwandhöhe von 0,60 m. Der Grundriss wird von Obladen-Kauder als weidenblattförmig beschrieben⁷⁵ und ist etwas bootförmiger als bei Lastkahn »Karl«. Durch den Fund von Keramik des 8. und frühen 9. Jahrhunderts und die

Obladen-Kauder hat beobachtet, dass sich bei dem Kahn aus Kalkar am Übergang zwischen Boden und Bordwand genau unter dem Knick der Spanten kleine Rundhölzer und Zweige befinden, die sie als eine Art Polsterung interpretiert.⁷⁷ Das wäre auch eine mögliche Erklärung für den bei Lastkahn »Karl« beobachteten Ast unter einem der Spanten. Ähnlich wie beim Krefelder Kahn befindet sich beim Fund aus Kalkar oben an der Bordwand eine Reihung von Löchern, die auf ein mögliches Dollbord verweist. Beim Kahn aus Kalkar-Niedermörnter haben sich sogar Fragmente der Ladung erhalten, die aus Tuffsteinblöcken bestand. Davon ausgehend kann man vermuten, dass auch die Kähne aus Krefeld und Bremen für den Transport von Steinen gebaut waren.

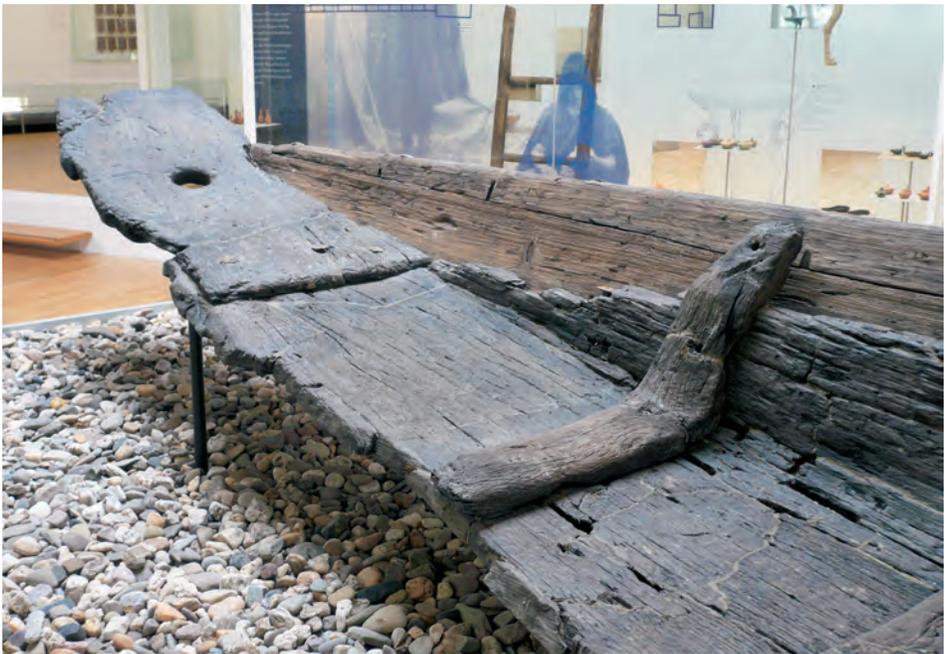
Abb. 14 Kahn Zwammerdam 3. (Foto: R. Mücke)

A comparison of the Weser barges with other vessels reveals that there are not many comparable finds which have undergone archaeological examination. Barge "Karl" resembles Barge III from Krefeld and the barge from Kalkar-Niedermörmter even with regard to details. The two other barges date from the period around AD 800, and the three together are the only Early Medieval examples of flat-bottomed barges to have been found anywhere in Central Europe. The only element resembling the board nailed to the bow of the barge "Karl" is seen on the Roman-era Vessel 3 from Zwammerdam in Holland.
